ความก้าวหน้าสะสมของ SCS ณ สิ้นเดือนตุลาคม 2560

Quality Assurance / Quality Control

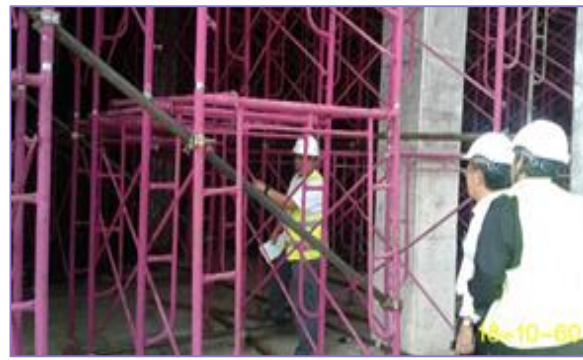
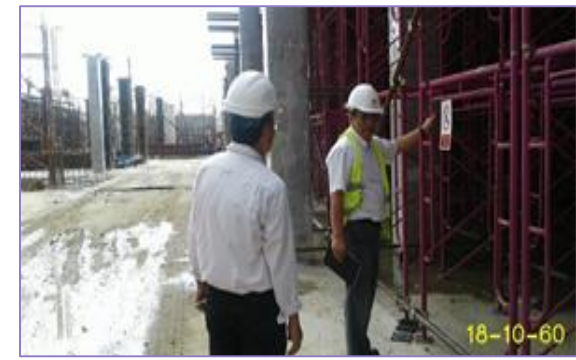
ตรวจสอบความแข็งแรงของนั่งร้านรับพื้น Top Slab ของ WSS2, CC3

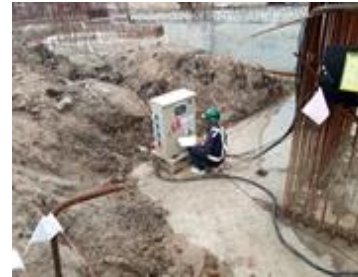
ตรวจตู้ไฟ

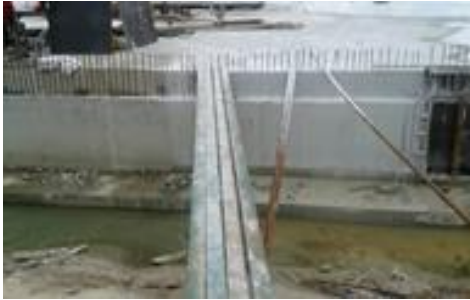
ก่อนแก้ไข ไม่มีราวกันตกสำหรับทางเดิน

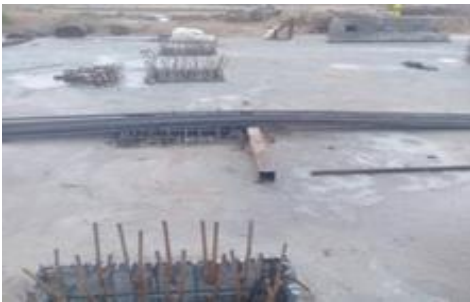
ก่อนแก้ไข แจ้งเตือนจุดพื้นที่อันตราย

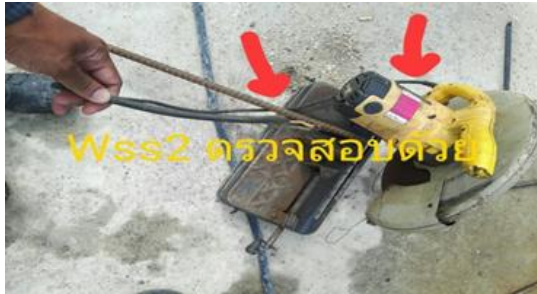
ก่อนแก้ไข สายไฟชำรุด

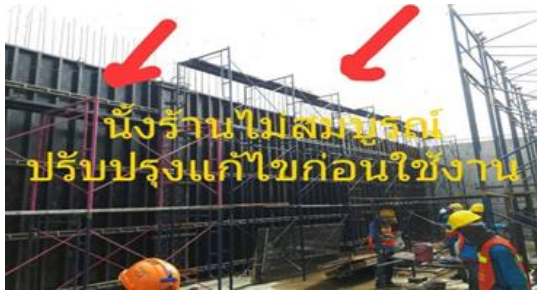
ก่อนแก้ไข นั่งร้านไม่สมบูรณ์
