ความก้าวหน้าสะสมของ SCS ณ สิ้นเดือนธันวาคม 2560

# Quality Assurance / Quality Control

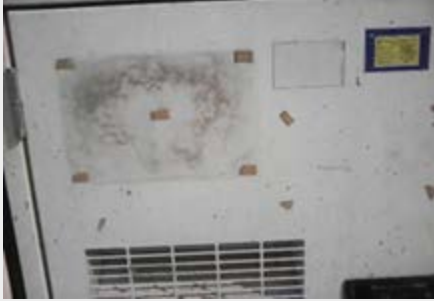
ก่อนแก้ไข ไม่มีป้าย Check list และชื่อผู้รับขอบตู้ไฟ

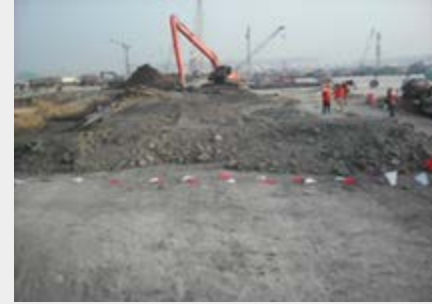
ก่อนแก้ไข ธงขาวแดงกั้นพื้นที่ ขาดและล้ม

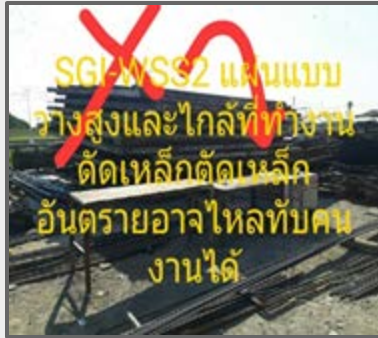
ก่อนแก้ไข แผ่นแบบวางในระดับสูง อาจเกิดอันตรายได้

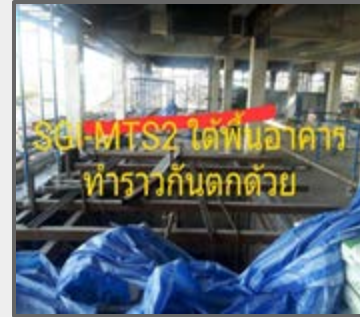
ก่อนแก้ไข ไม่มีราวกันตก

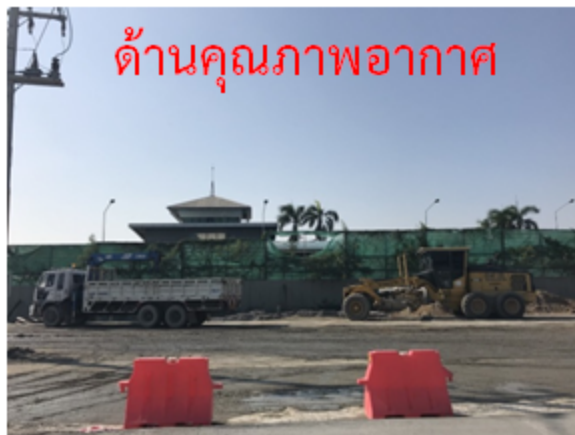
BEFORE

มีฝุ่นฟุ้งกระจายเข้าไปในบริเวณ  
สถานีดับเพลิงฝั่งตะวันตก
