ความก้าวหน้าสะสมของ SCS ณ สิ้นเดือนมกราคม 2561

# Quality Assurance / Quality Control

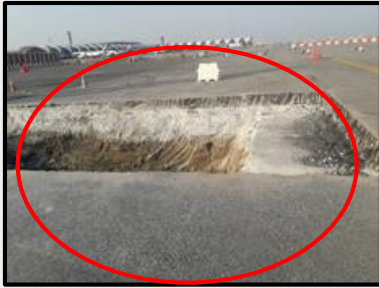
ก่อนแก้ไข พื้นที่ต่างระดับ

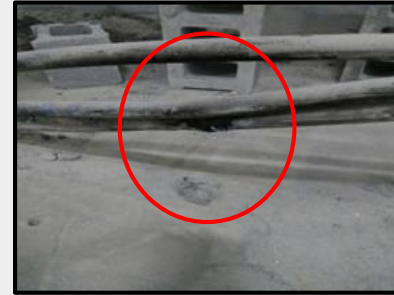
ก่อนแก้ไข สายไฟชำรุด

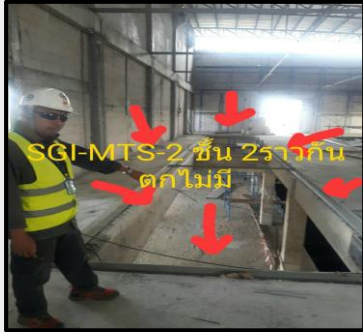
ก่อนแก้ไข ไม่มีราวกันตก

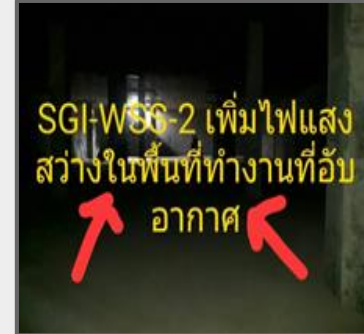
ก่อนแก้ไข แสงสว่างไม่เพียงพอ
