ความก้าวหน้าสะสมของ SCS ณ สิ้นเดือนเมษายน 2561

Quality Assurance / Quality Control

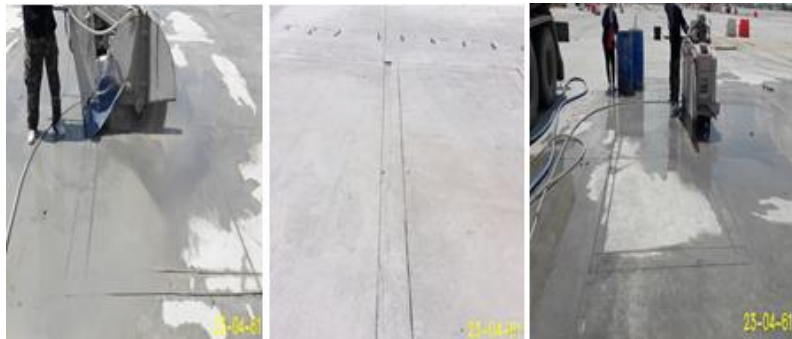
งานตัดรื้อ PQC ออก เนื่องจากเกิดรอยร้าว สัญญา CC1.1

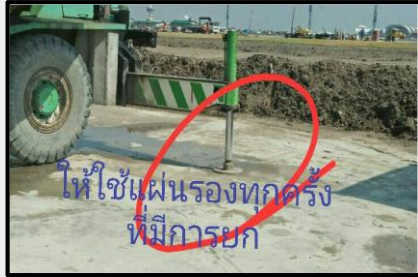
ก่อนแก้ไข ให้ใช้แผ่นรองขาเครน

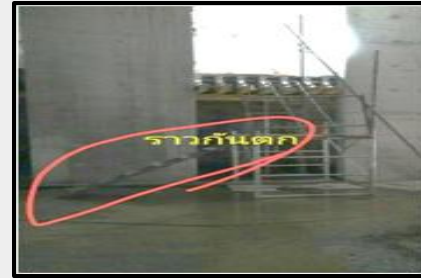
ก่อนแก้ไข ให้จัดทำราวกันตกนั่งร้าน

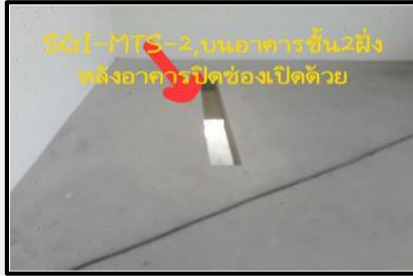
ก่อนแก้ไข ให้ปิดช่องเปิดเพื่อความปลอดภัย

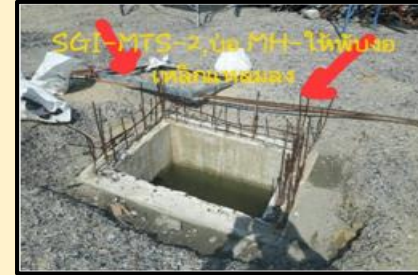
รายการที่ CC3 ยังไม่ทำการแก้ไข เช่น

ก่อนแก้ไข ให้บังอเหล็กแหลม

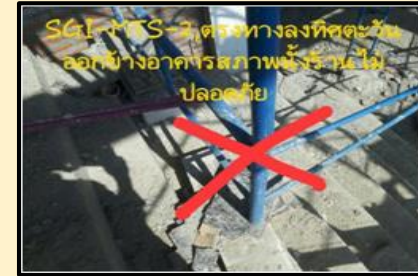
ก่อนแก้ไข สภาพนี้ยังไม่ปลอดภัย

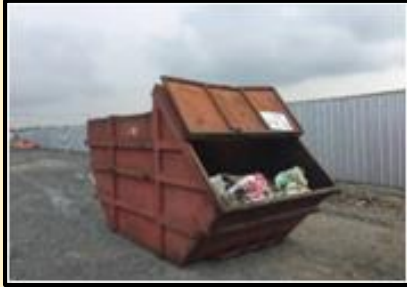
ก่อนแก้ไข ให้จัดทำหลังคาและพื้นคอนกรีต สำหรับที่
พักขยะ

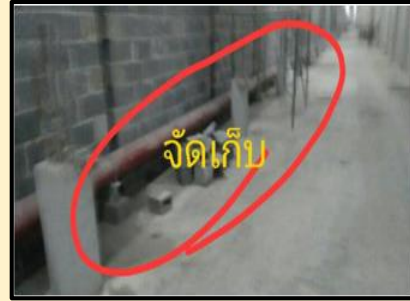
ก่อนแก้ไข ให้จัดเก็บเศษวัสดุและอุปกรณ์ให้
เรียบร้อย
