ความก้าวหน้างานตามสัญญา CC1/2 ณ สิ้นเดือนพฤศจิกายน - S Curve

ความคืบหน้าของการดำเนินงาน CC1/2

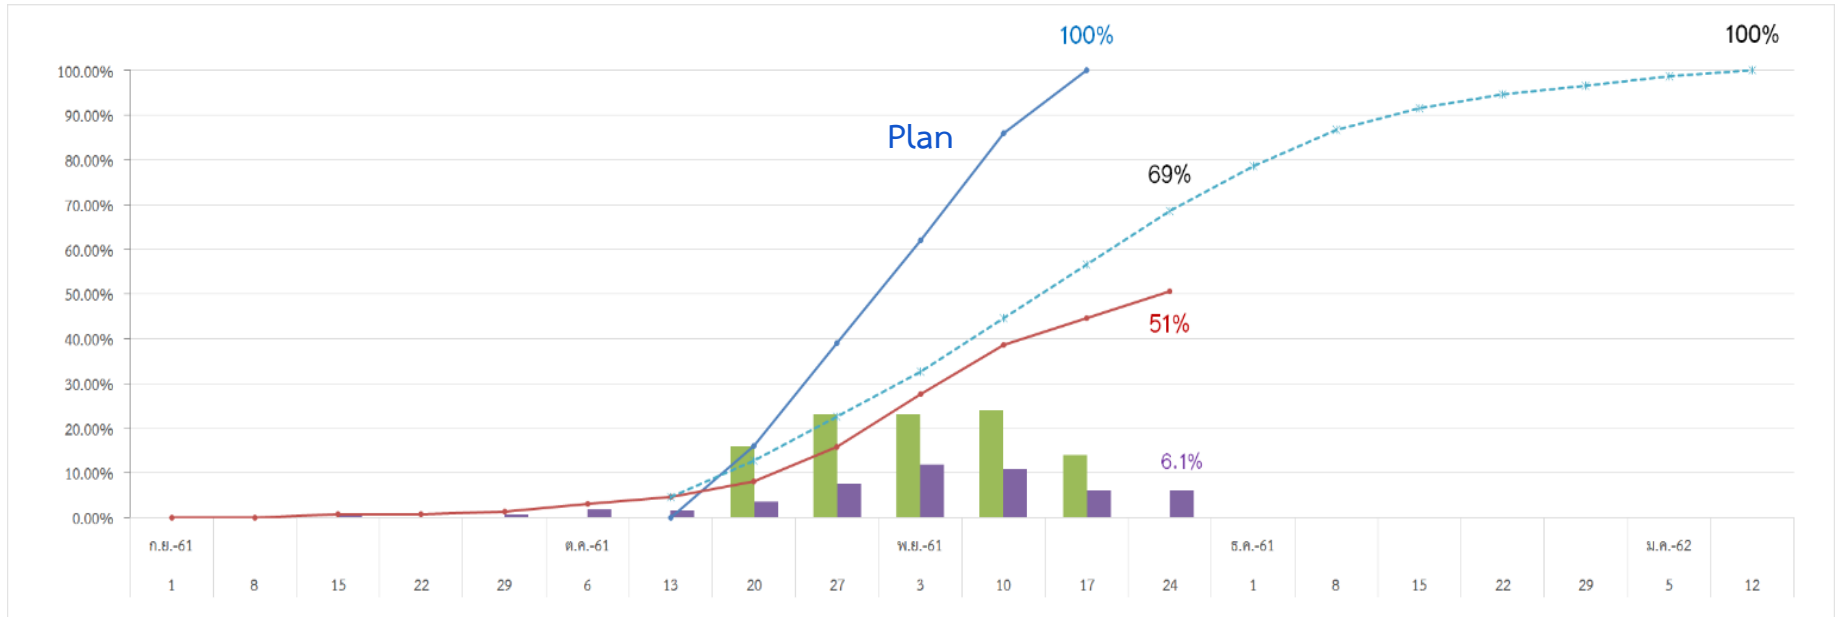
ความก้าวหน้าของงานเสาชั้น 2 (SAT-1)

- ข้อคิดเห็น: ความล่าช้ามาจากงานโครงสร้าง (Steel Structure)

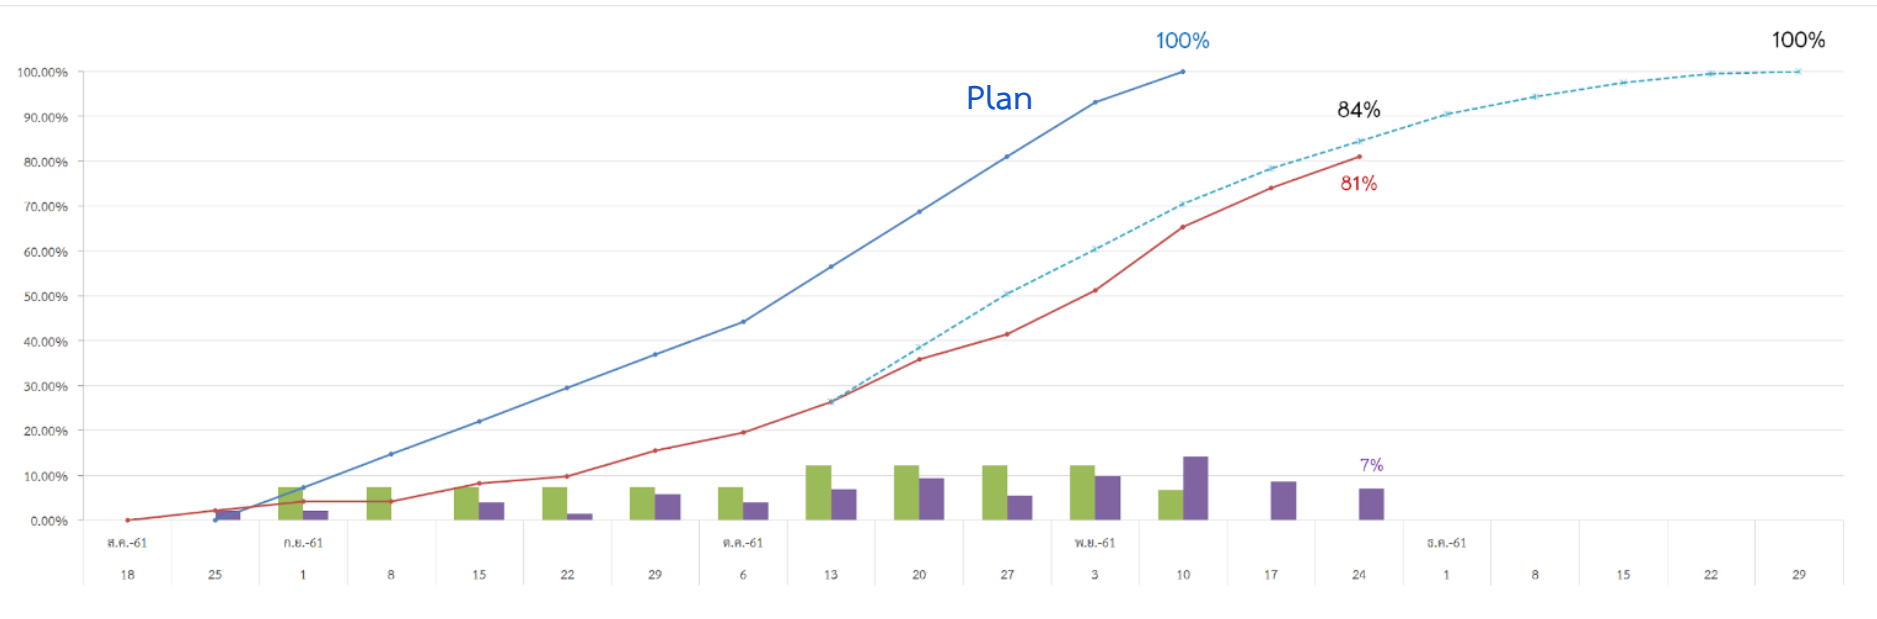
ความก้าวหน้าของงานพื้น Post-Tension ชั้น 2 (SAT-1)

- ข้อคิดเห็น: ความล่าช้ามาจากงานโครงสร้าง (Steel Structure)

การจัดจำนวนแรงงานให้มีความเหมาะสมต่อปริมาณงานในแต่ละพื้นที่ รวมถึงการวางแผนการทำงานและการจัดลำดับขั้นตอนการทำงาน(Sequence)รวมถึงการประสานงานกับงานระบบต่างๆ ให้มีประสิทธิภาพและการดำเนินงานที่ความคล่องตัวมากขึ้น จะสามารถลดความล่าช้าในการทำงานลงได้
